**THÔNG BÁO MỜI CHÀO GIÁ**  
**Gói dịch vụ: Sửa chữa phục hồi đầu đốt cho vòi đốt 256.02.**

**BIÊN BẢN**  
GIÁM ĐỊNH KỸ THUẬT THIẾT BỊ BƯỚC I (B1)

Cùng nhau xem xét tình trạng thiết bị: Đầu đốt cho vòi đốt (đầu đốt cho vòi đốt cũ thay ra từ tháng 2 năm 2022), mã thiết bị: 256.02 và thống nhất với nội dung như sau:

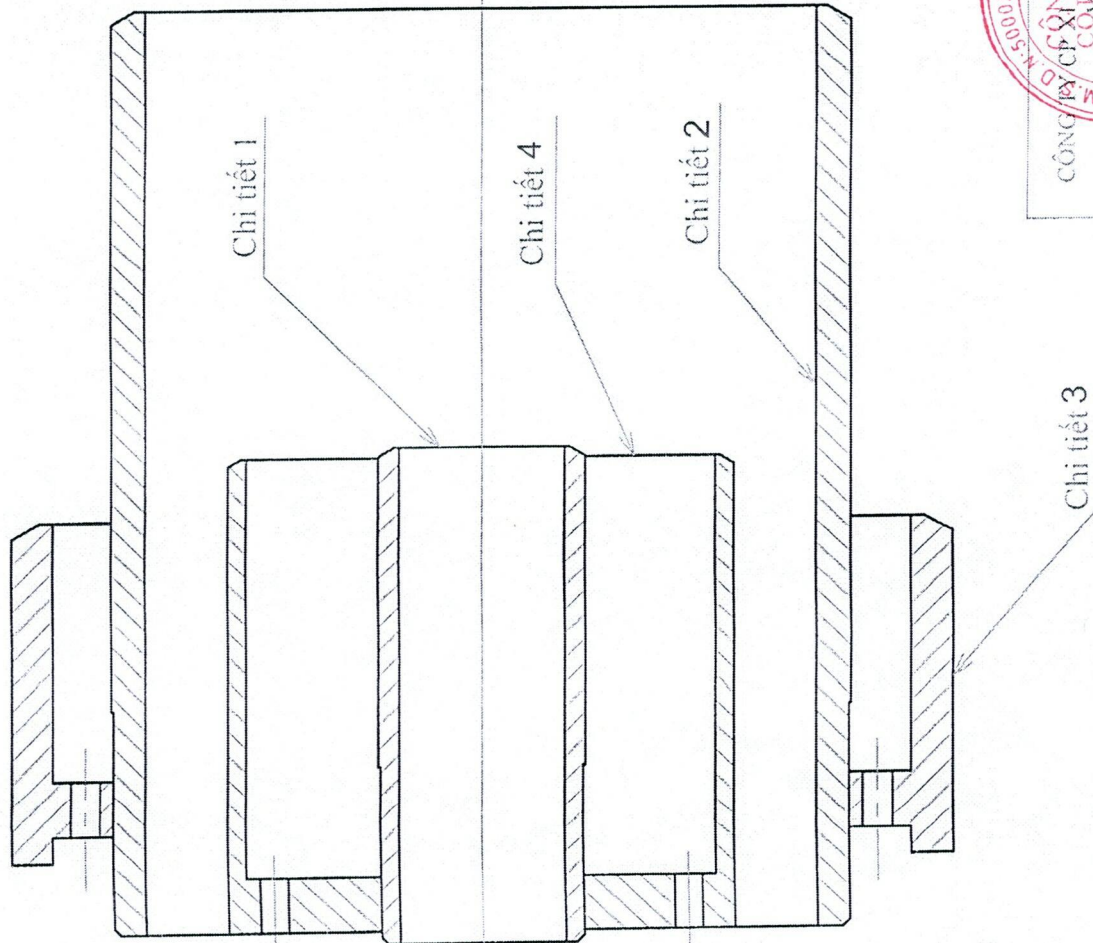
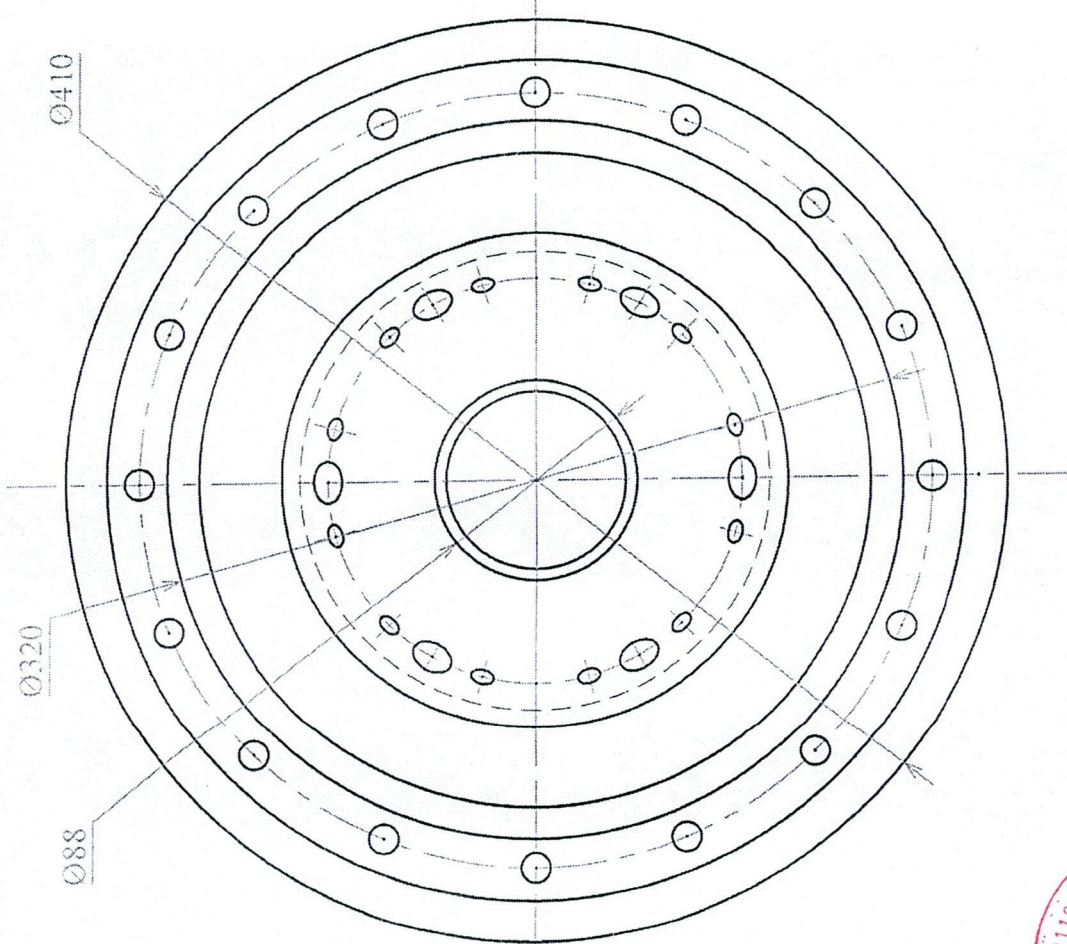
ĐẦU VỎI ĐỐT

- Đầu đốt cho vòi đốt cũ cấu tạo gồm 4 chi tiết:
  - + Chi tiết số 1 (ống dẫn đường dầu  $\Phi 72 \times \Phi 90 \times 220 \text{mm}$ , kênh trung tâm): Mòn sâu, biến dạng do làm việc trong môi trường nhiệt độ cao.
  - + Chi tiết số 2 (ống dẫn than  $\Phi 292 \times \Phi 322 \times 410 \text{mm}$ ): Phần đầu ống lót mòn, vị trí lắp ghép với ống chia gió thẳng và gió xoáy không đảm bảo dung sai lắp ghép.
  - + Chi tiết số 3 (kênh gió thẳng  $\Phi 320 \times \Phi 410 \times 150 \text{mm}$ ): Phần đầu ống mòn, các lỗ chia gió biến dạng.
  - + Chi tiết số 4 (kênh gió xoáy  $\Phi 88 \times \Phi 220 \times 210 \text{mm}$ , kênh gió xoáy): Phần đầu ống mòn, các lỗ chia gió biến dạng.

- Gia công thay mới chi tiết số 1 (có bv kèm theo).
- Hàn đắp phần đầu ống dẫn than mòn, vị trí lắp ghép, gia công tiện lại đạt kích thước chi tiết số 2 (có bv kèm theo).
- Hàn đắp phần đầu ống mòn chi tiết số 3, chi tiết số 4. Khoan lại kích thước lỗ chia gió trên cả 2 chi tiết số 3 và số 4 (có bản vẽ kèm theo).
- Kiểm tra kích thước, dung sai lắp ghép theo bản vẽ, lắp đặt thành bộ hoàn chỉnh.
